Ручки климат контроля на Kia Ceed технологически с завода держатся на честном слове, как и в [Kia Rio..](#) При неловком движении руки крутилка легко отрывается с куском платы.

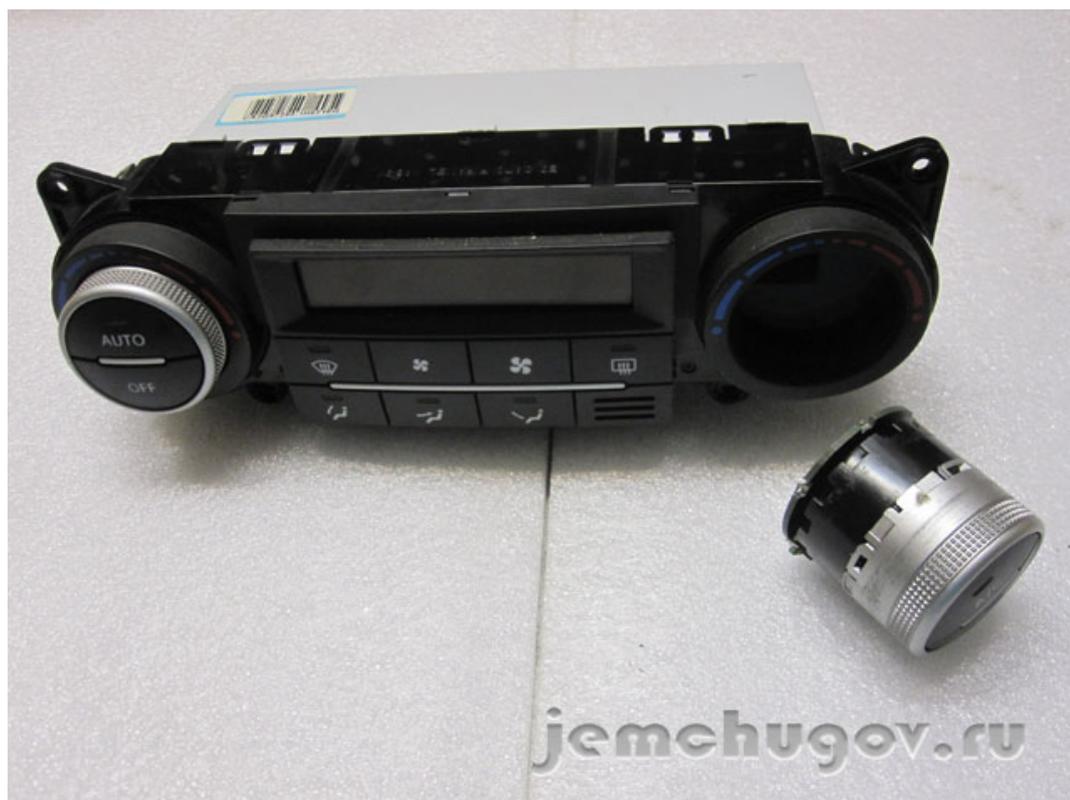
Такая вот страшная картина наблюдается при разборе климат контроля.

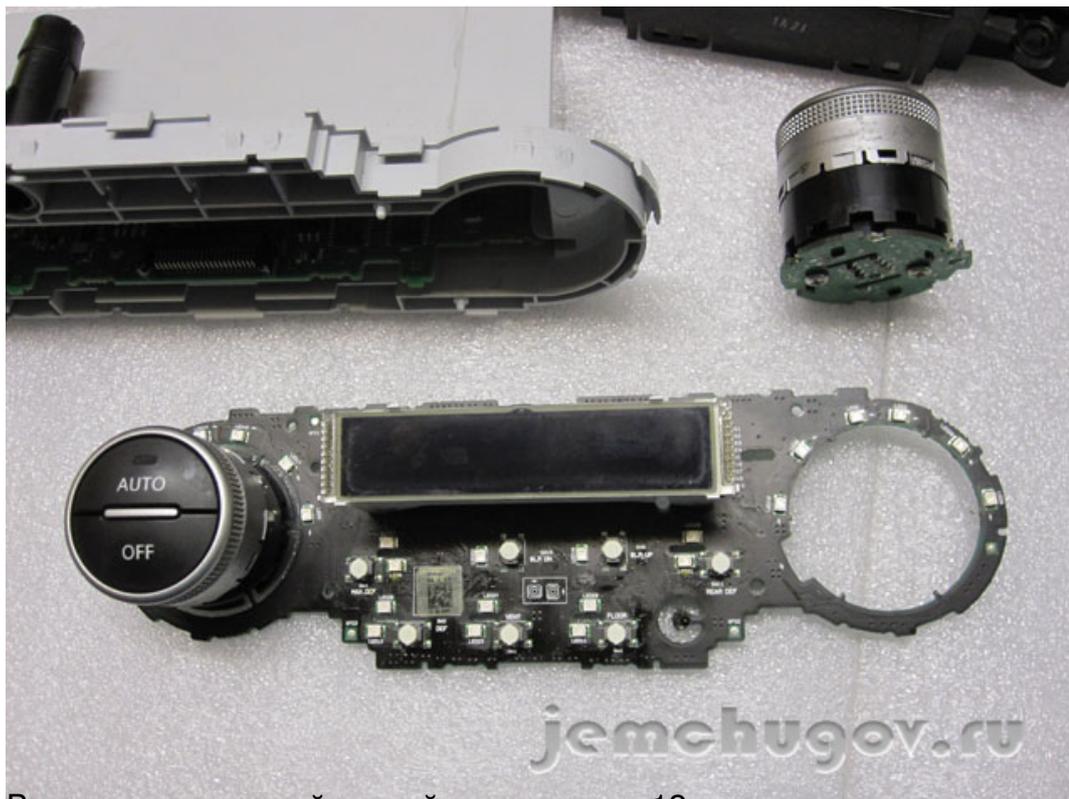
Вместе с оторванной ручкой повреждены 12 дорожек на плате

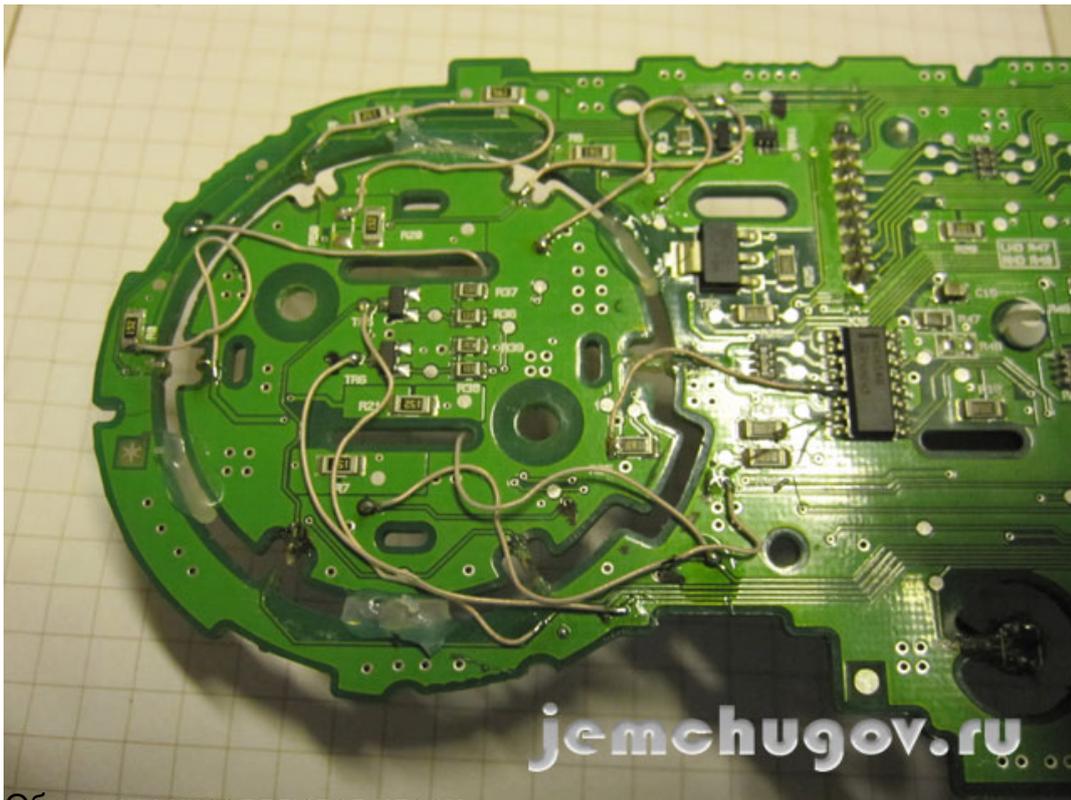
Обс. кнопки управляют климатом

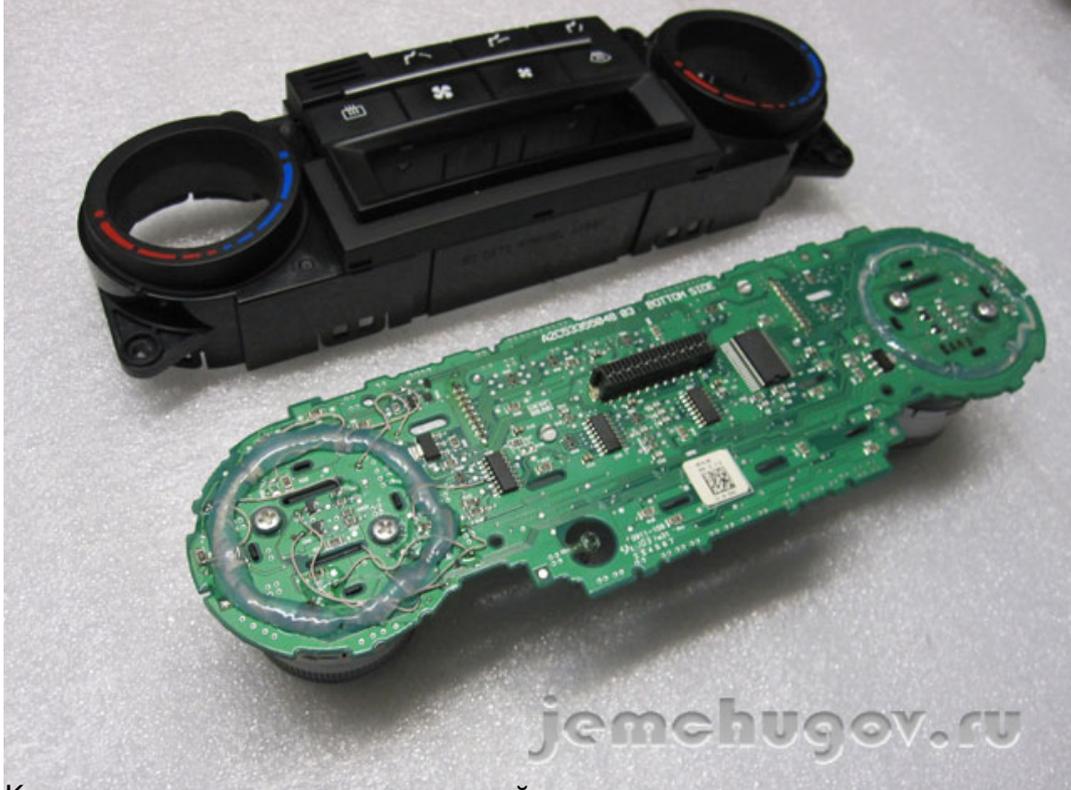
Климат контроль снова, как новый
