Автомобиль Toyota Camry вернулся после попытки угона. Была применена стандартная схема угона для этой марки: разбили форточку задней правой двери, достали приемник штатной охранной системы и подменили своим, тем самым отключили штатную автосигнализацию и открыли двери. Затем проникли в салон, сломали замок зажигания, подключились к колодке диагностики и "обнулили" штатный иммобилайзер.

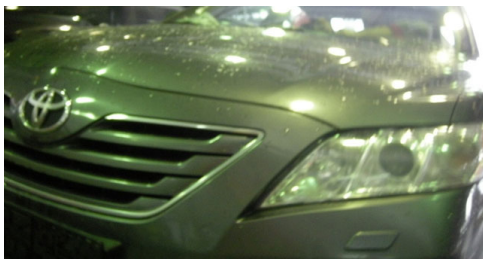
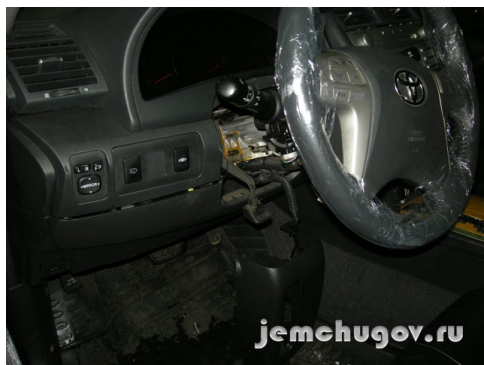
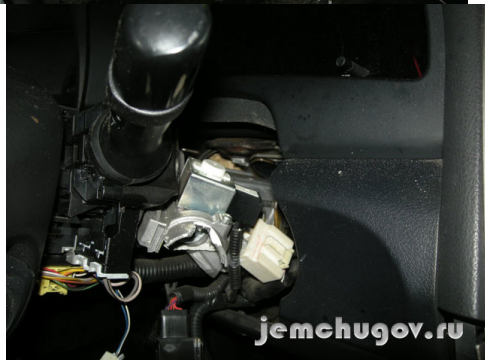
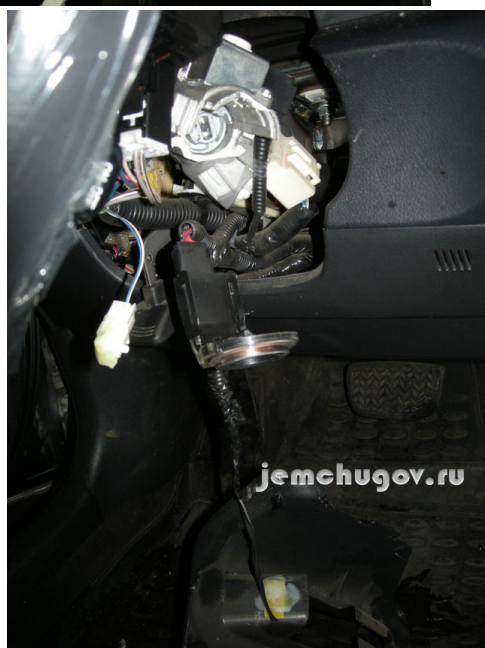
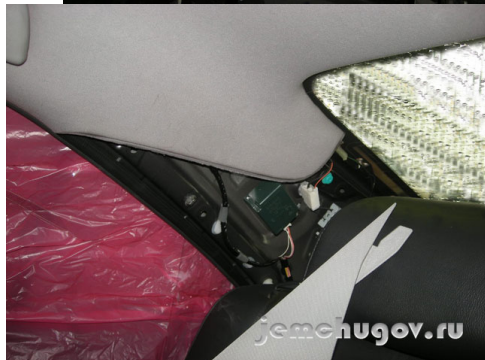
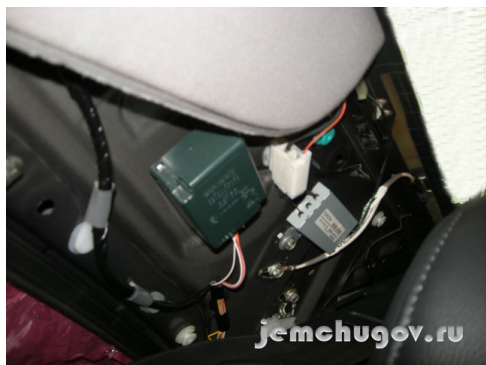
Уехать на автомобиле помешали скрытые блокировки двигателя дополнительного иммобилайзера.

Для владельцев Toyota Camry (40) настоятельно рекомендую перенести приемник штатной автосигнализации из задней правой стойки в недоступное место и сделать защиту диагностического разъема.
